А. А. Ключников, В. И. Скалозубов, Хадж Фараджаллах Даббах А. *

ПРЕДВАРИТЕЛЬНЫЙ АНАЛИЗ ПРИЧИН БОЛЬШОЙ АВАРИИ НА АЭС ФУКУСИМА-1

Предварительно анализируются коренные причины разрушения защитных барьеров безопасности в процессе аварии на АЭС Фукусима-1 и предложены рекомендации по дальнейшему совершенствованию обеспечения управления подобными тяжелыми авариями на отечественных энергоблоках с ВВЭР.

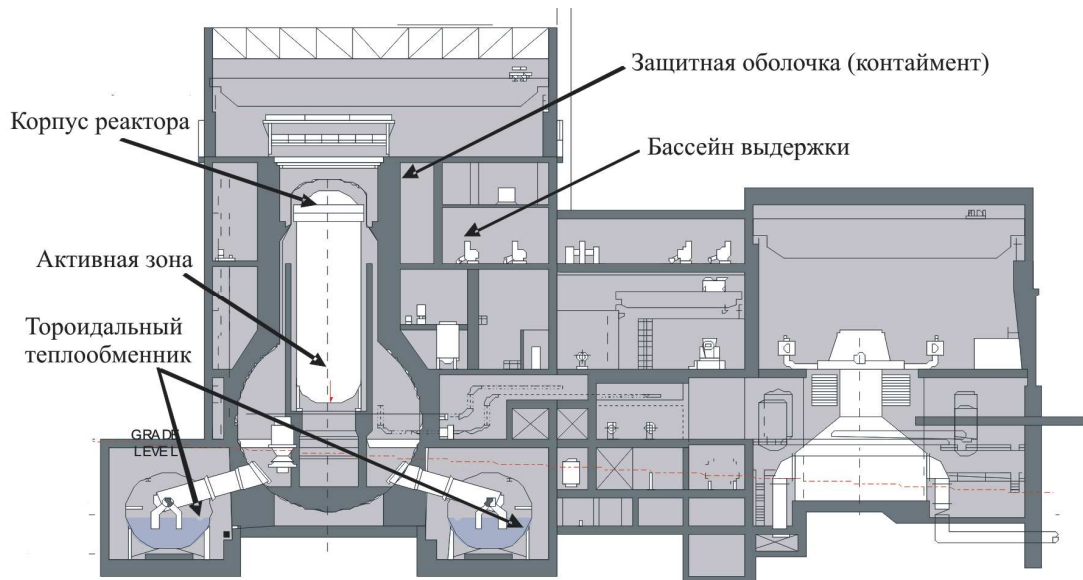
Рис. 2. Принципиальная схема компоновки основного оборудования АЭС с ВВР.

Зависимость ОТМ при управлении ТА от предыстории возникновения условий повреждения топлива на примере корпусных реакторов продемонстрирована на рис. 3: первичные ИСА определяют множество АПЗА, приводящих к недопустимому повреждению активной зоны реактора, а соответственно и различное состояние работоспособности критических конфигураций систем (ККС), обеспечивающих выполнение необходимых функций безопасности (ФБ). Состояние работоспособности ККС ФБ в процессе АПЗА определяют как исходные события тяжелых аварий на разных стадиях развития для корпусных реакторов (ИСА Т1, ИСА Т2, ИСА Т3), так и развитие аварийных последовательностей тяжелых аварий (АПТА), а соответственно и действия/мероприятия по управлению ТА (в том числе по восстановлению/ дублированию работоспособности ККС ФБ). Косвенным подтверждением зависимости развития ТА от предыстории развития запроектных ситуаций являются аварии на блоках №1 – 3 АЭС Фукусима-1: при одновременном возникновении общего первичного ИСА (полная потеря электроснабжения) тяжелое повреждение активной зоны реакторов и взрывы произошли в разное время и в разных местах (на блоке № 1 и 3 взрыв предположительно над защитной оболочкой, а на блоке № 2 в районе теплообменника – см. рис. 2).
